# **IMPLEMENTACIÓN DE SELLOS MECÁNICOS EN CENTRIFUGA DESLODADORA**

**Ing. José Fco. Granados G.  
Ing. Edwin Marsiglia  
Aceites S.A.**

# ACEITES S.A.

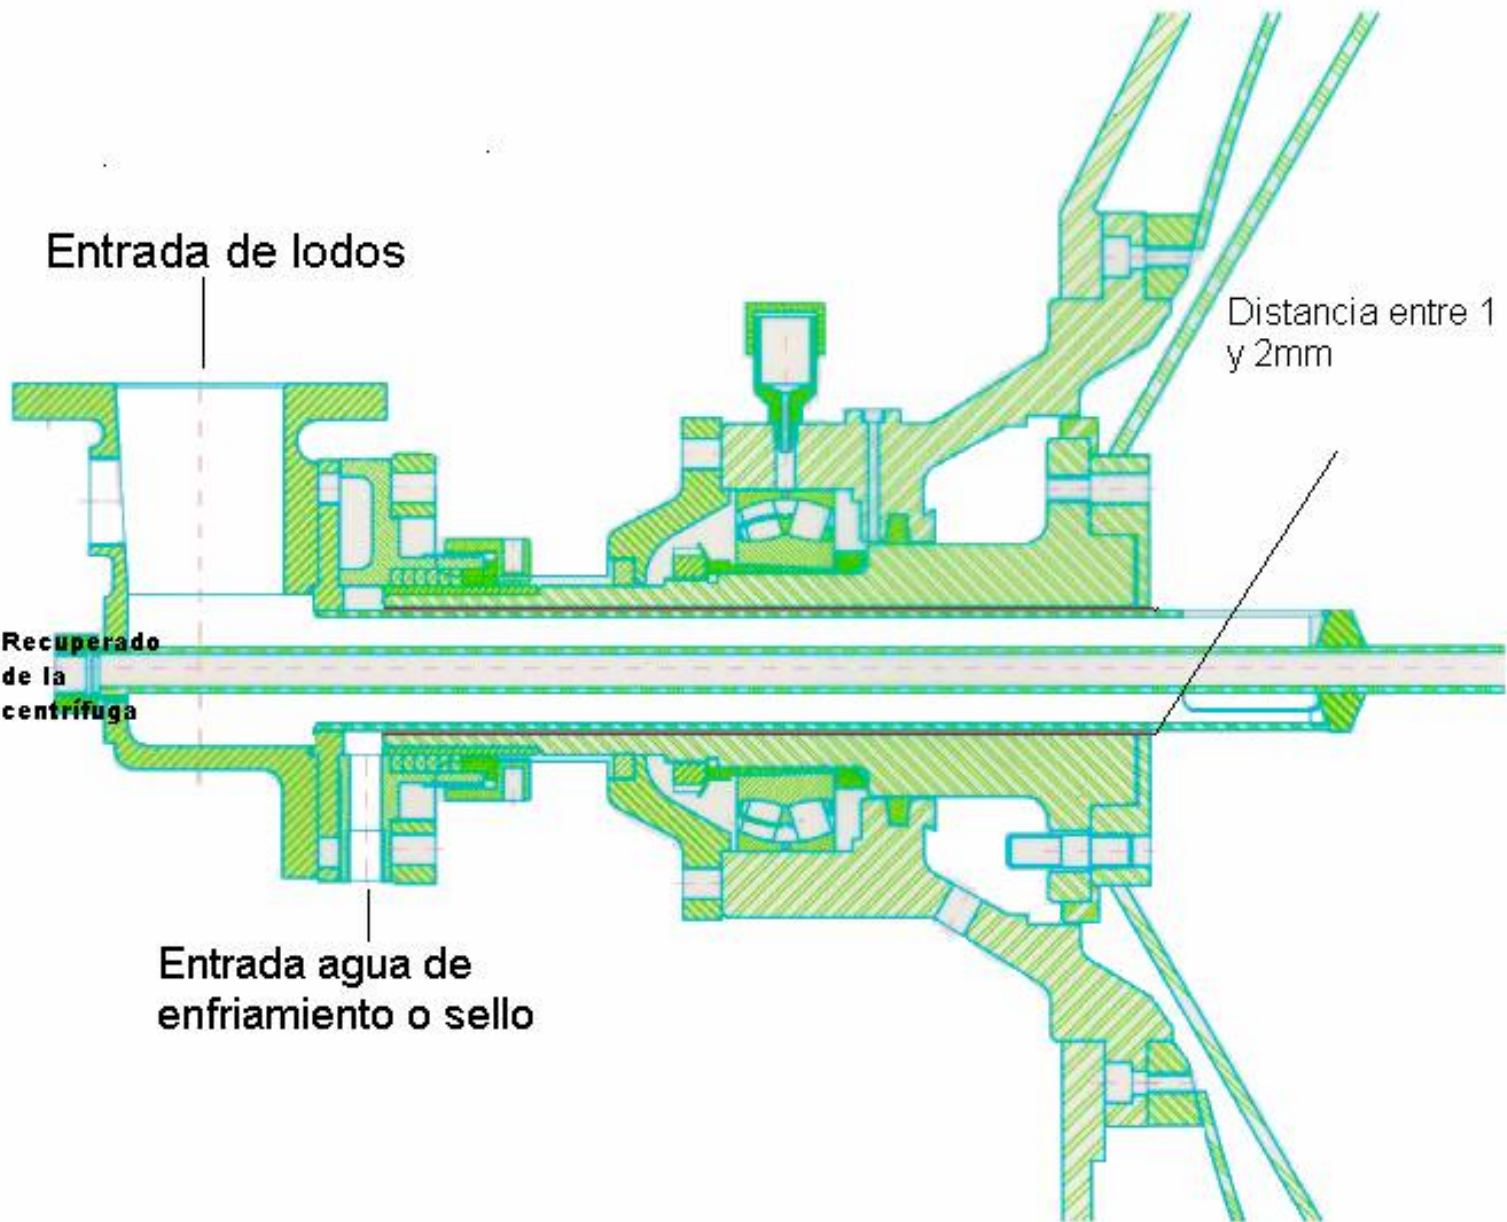
- Deficiencia en sellado en prensa-estopa
- Desgaste camisa de eje punta hueca
- Daño en rodamiento lado punta hueca

Entrada de lodos

Distancia entre 1 y 2mm

Recuperado de la centrifuga

Entrada agua de enfriamiento o sello

- Sello mecánico
  - **Montaje externo**
  - **Montaje interno**

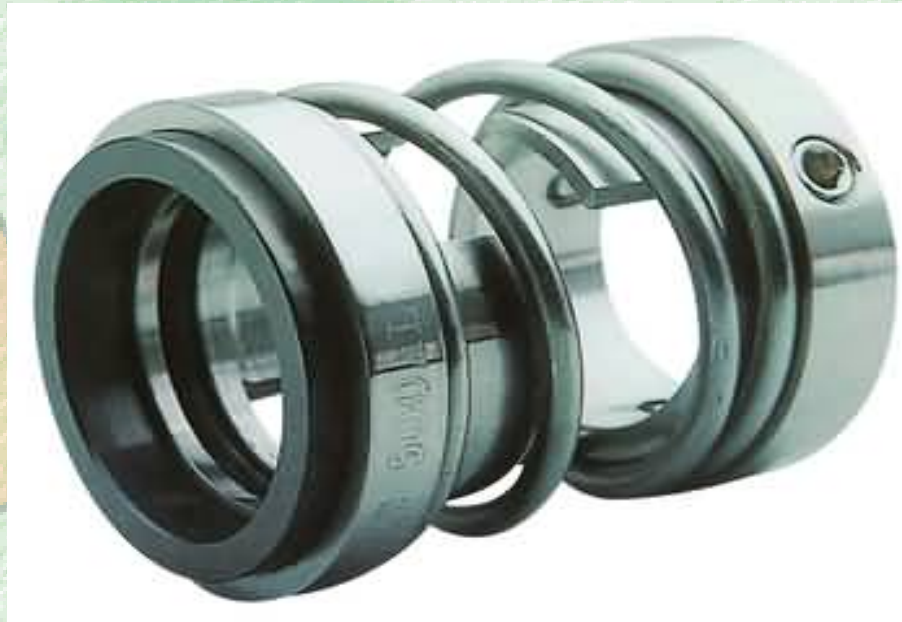
SELLO CUERPO EN ACERO INOXIDABLE, CARA EN  
CARBURO DE TUNGSTENO

ESTACIONARIA CARBURO DE SILICIO

EMPAQUE EN VITON
