IMPLEMENTACIÓN DE SELLOS MECÁNICOS EN CENTRIFUGA DESLODADORA

**Ing. José Fco. Granados G.
Ing. Edwin Marsiglia
Aceites S.A.**

ACEITES S.A.

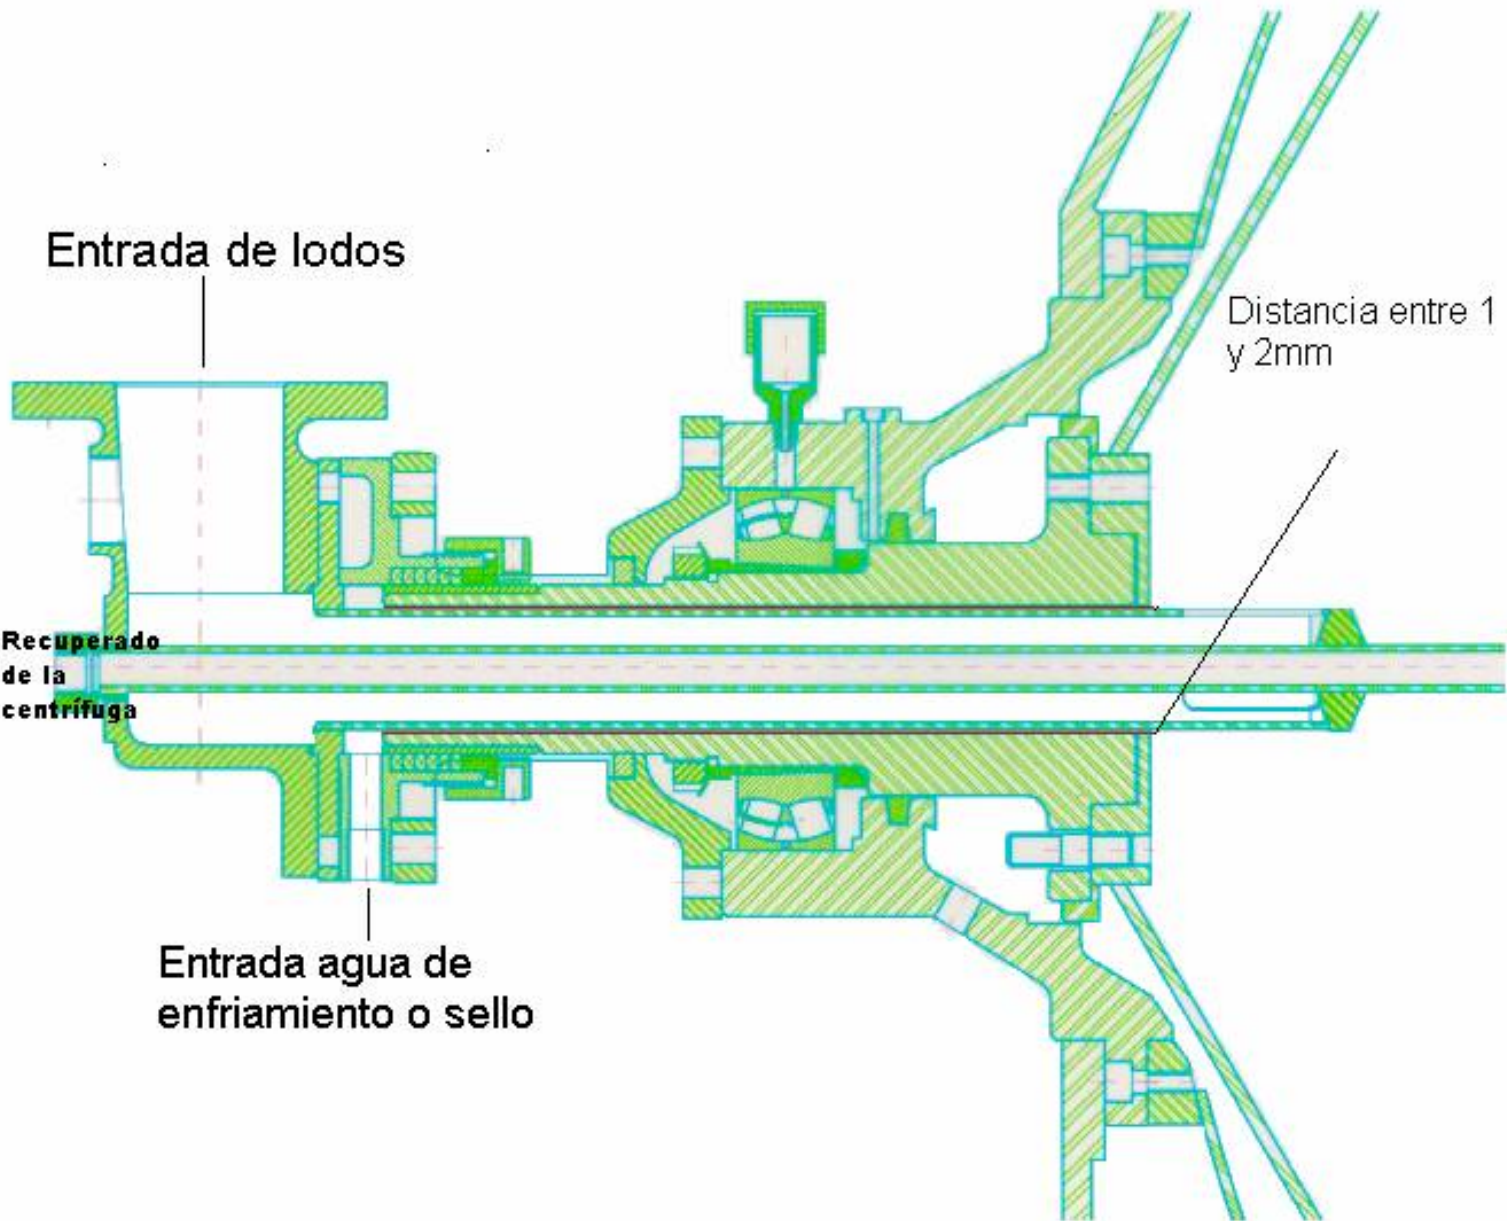
- Deficiencia en sellado en prensa-estopa
- Desgaste camisa de eje punta hueca
- Daño en rodamiento lado punta hueca

Entrada de lodos

Distancia entre 1 y 2mm

Recuperado de la centrifuga

Entrada agua de enfriamiento o sello
