# **IMPLEMENTACIÓN DE SELLOS MECÁNICOS EN CENTRIFUGA DESLODADORA**

**Ing. José Fco. Granados G.  
Ing. Edwin Marsiglia  
Aceites S.A.**

# ACEITES S.A.

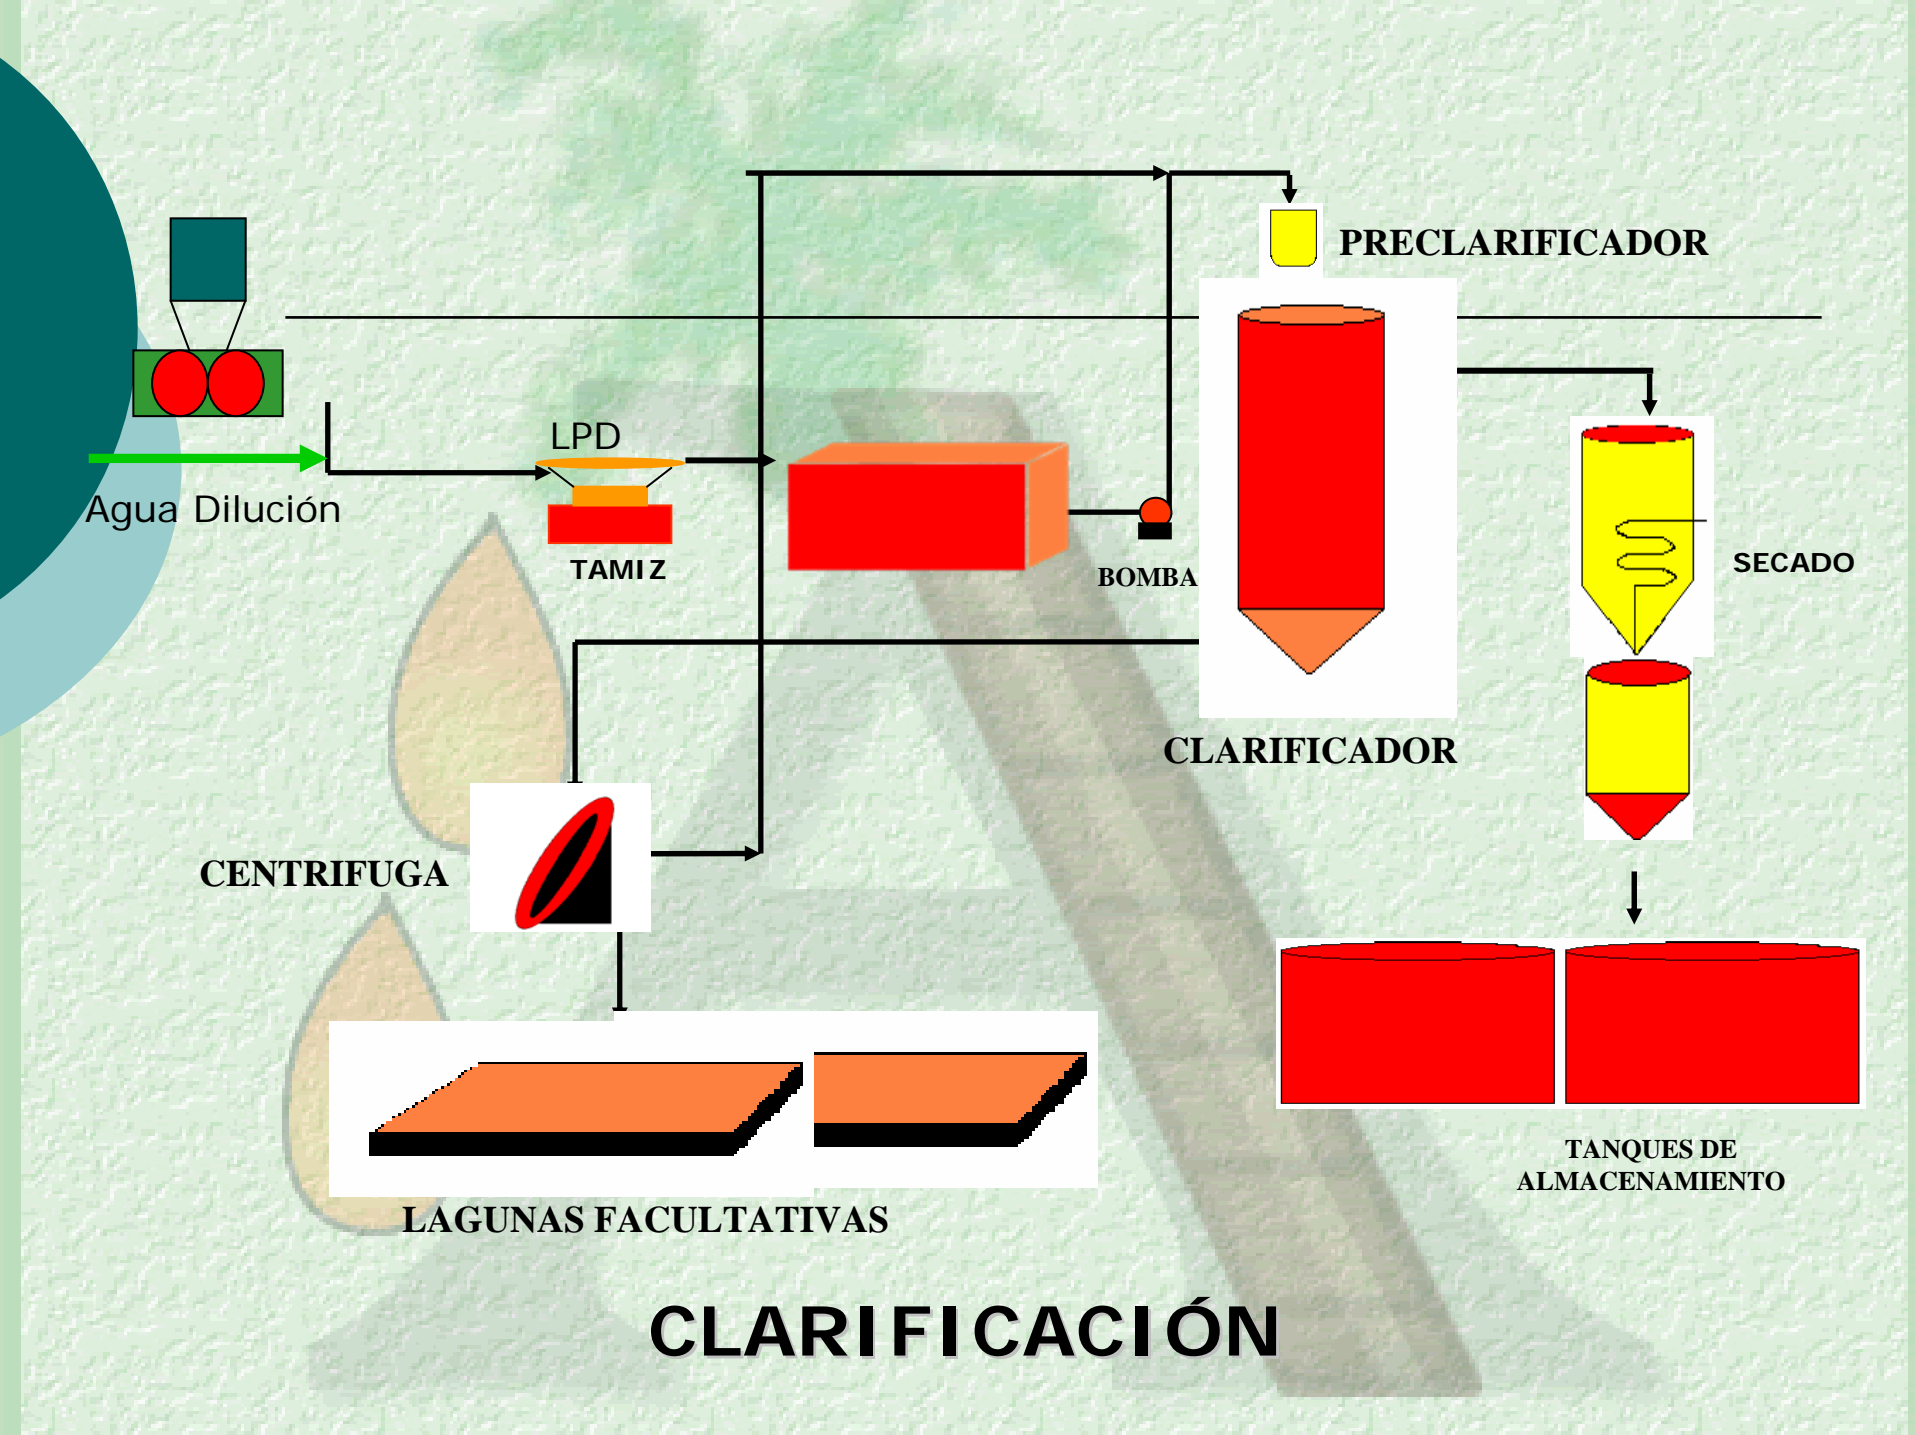
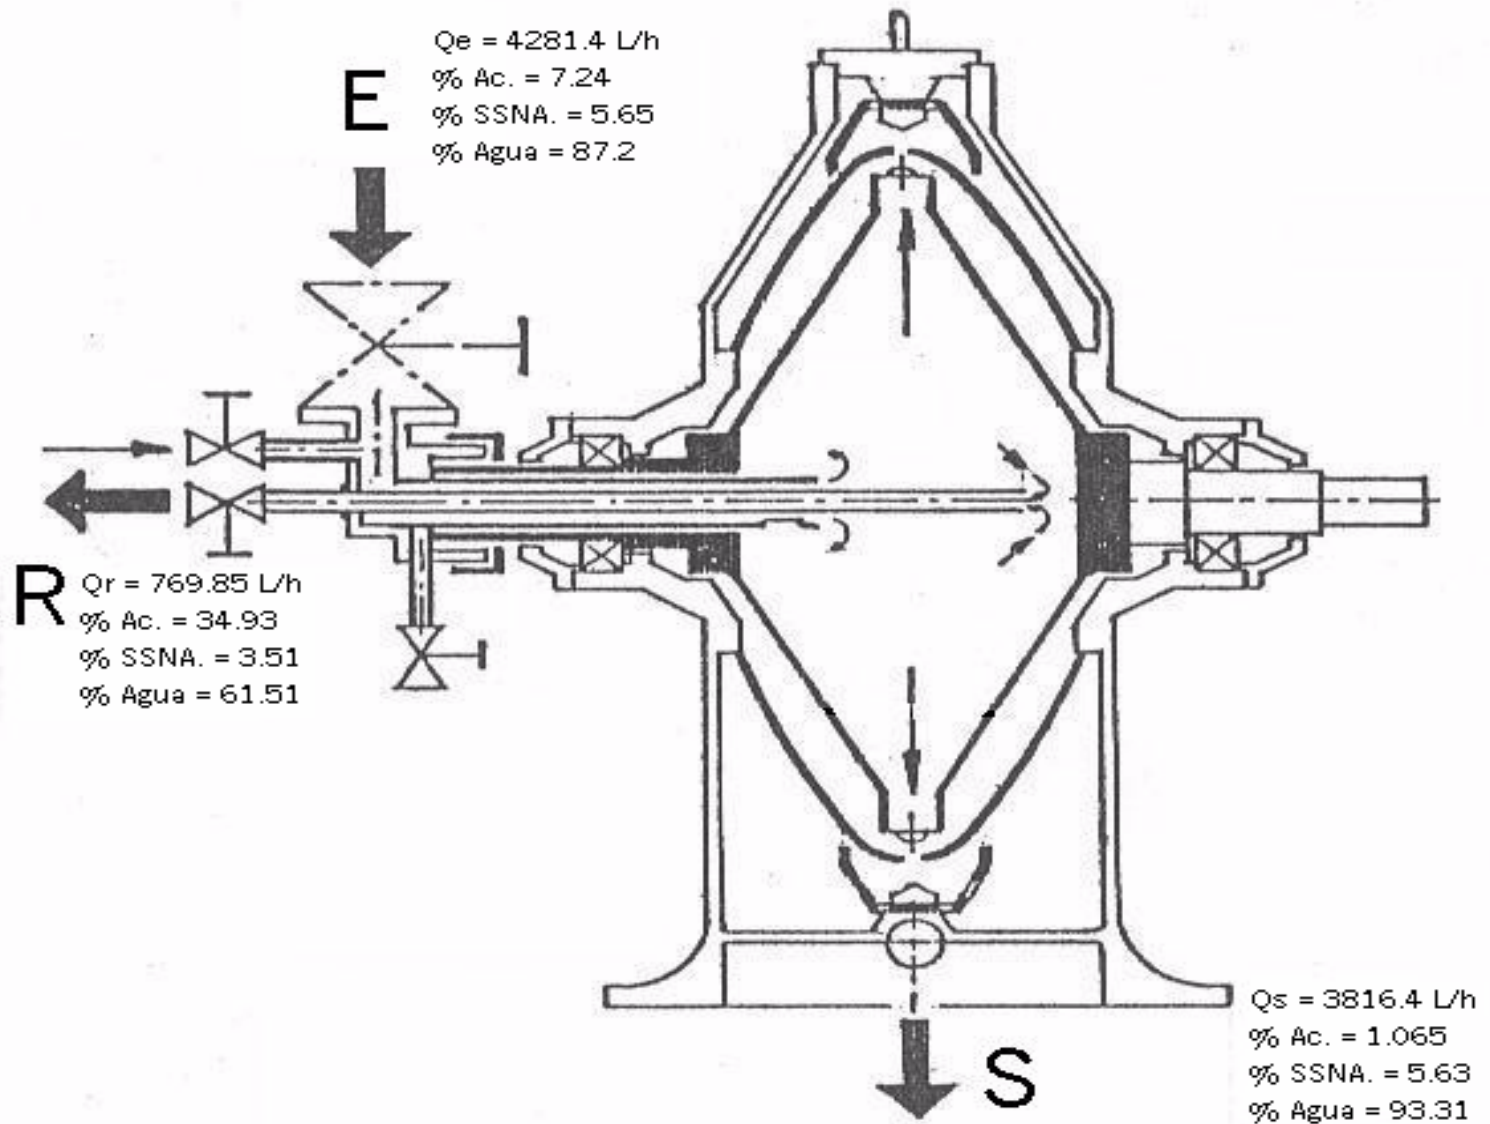
- Deficiencia en sellado en prensa-estopa
- Desgaste camisa de eje punta hueca
- Daño en rodamiento lado punta hueca

Entrada de lodos

Distancia entre 1 y 2mm

Recuperado de la centrifuga

Entrada agua de enfriamiento o sello
